INFORME FINAL

INVESTIGACION DE ACCIDENTES

ID PREVAC.COM	19810507		
FUENTE	JIAAC	ID. ORIG.	Expediente 987023
FECHA Y HORA	7 de mayo de 1981 – 10:52 – 10:55 Hora local argentina.		
LUGAR	Río de la Plata 15,2 Km al ESE de SABE		
AERONAVE	BAC 111 – 529 FR c/n 212		
MATRICULA	LV-LOX	DESIG. Nº VUELO	AU901
PROPIETARIO	Austral Líneas Aéreas		
TIPO OPERACIÓN	Transporte Aéreo Regular de Pasajeros		
OPERADOR	Austral Líneas Aéreas

BAC 111 - 529 FR
Nro. de serie: 212
Matrícula: LV - LOX

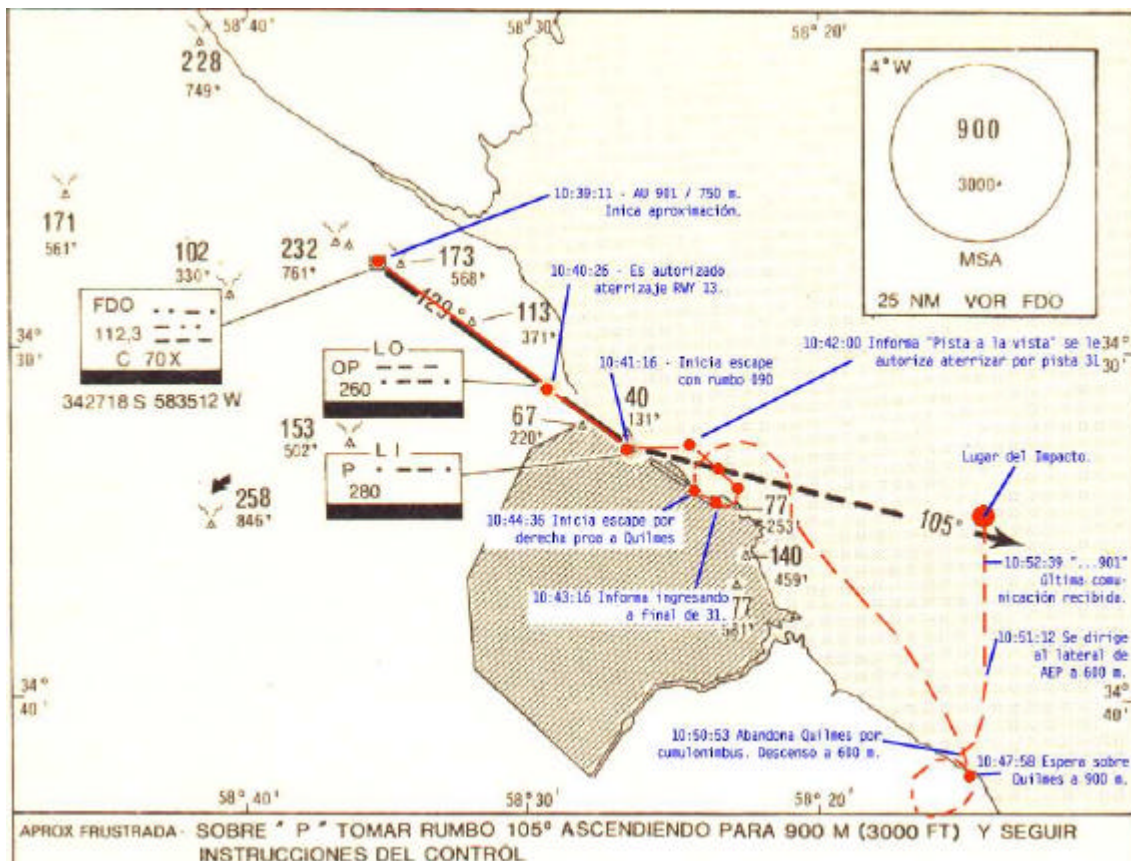
Fig. 1 – Infografía realizada por PrevAc.Com.Ar con la evolución del vuelo en base a los reportes del piloto.
